Odpowiadając na pismo DWKZ-EK-050-7/10 z dnia 25 lipca 2010 r. pragnę nie zgodzić się z opinią wydaną przez Dolnośląskiego Wojewódzkiego Konserwatora Zabytków we Wrocławiu wg, którego parowóz Ty2-1035, nie kwalifikuje się jako obiekt zabytkowy, ponieważ utracił wartości historyczne lub naukowe.

W załączeniu przesyłam dokumentację fotograficzną parowozu Ty2-1035.

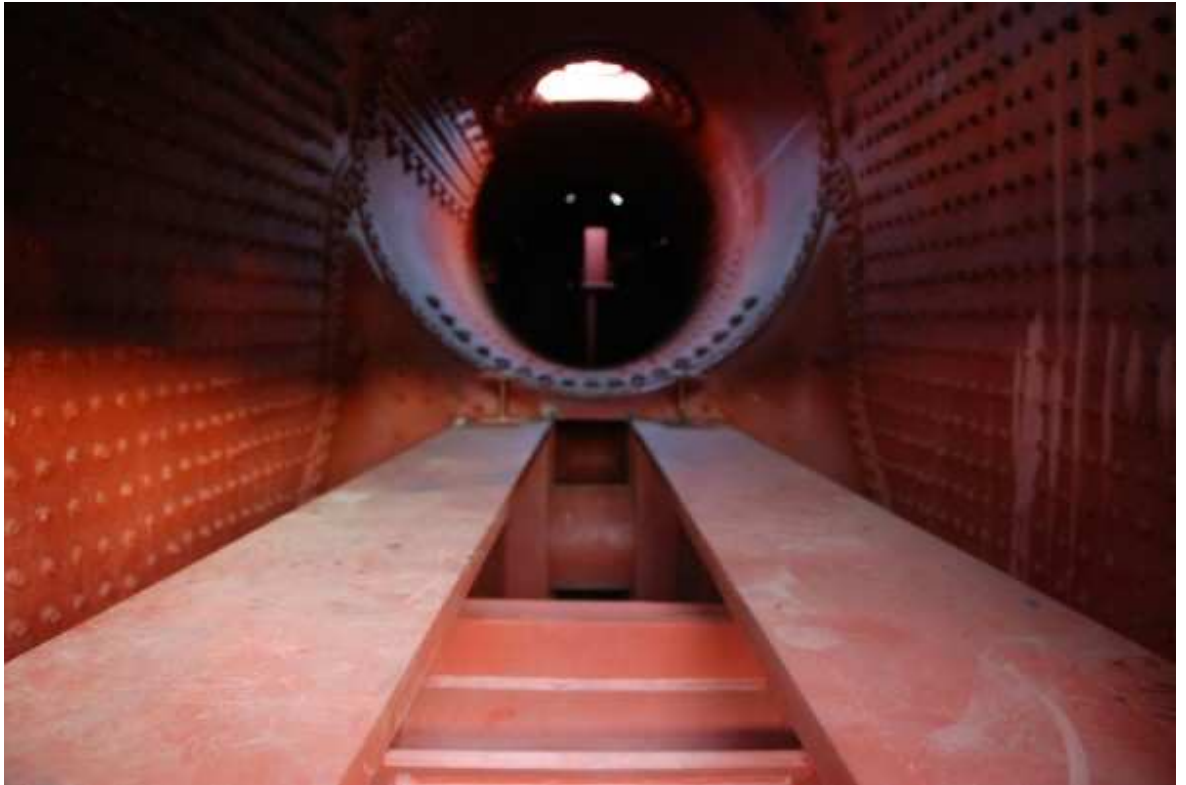
Fot. 1) Wnętrze kotła parowozu Ty2-1035– puste i pozbawione elementów, jak ściany sitowe, płomienice i płomieniówki. Widok od strony skrzyni ogniowej, która została zniszczona poprzez wsunięcie w jej środek dwóch belek stalowych ze sobą połączonych.

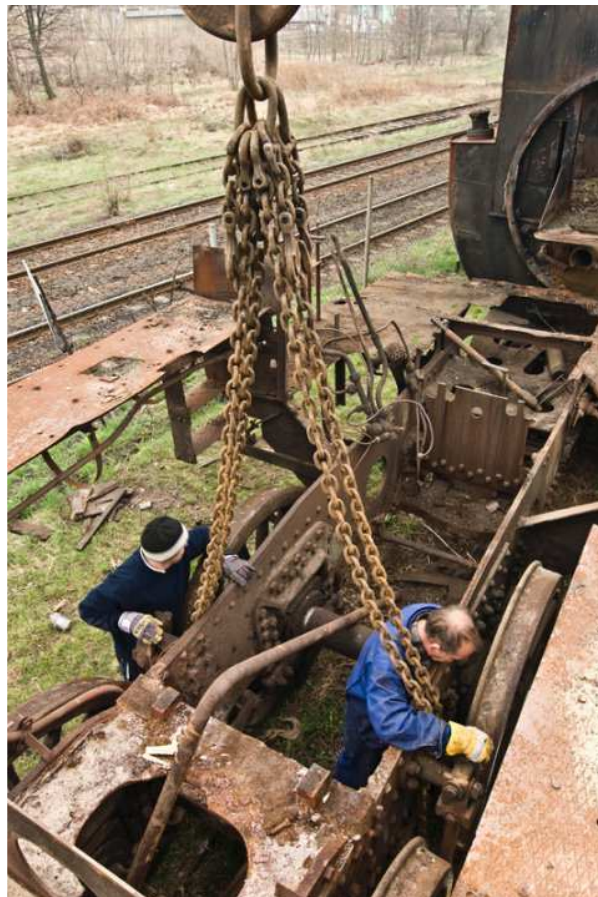
Fot. 2) Podwozie parowozu, bez osprzętu i powycinanymi elementami konstrukcyjnymi. Brak kotła parowozu.. Na terenie Muzeum Przemysłu i Kolejnictwa w Jaworzynie Śląskiej

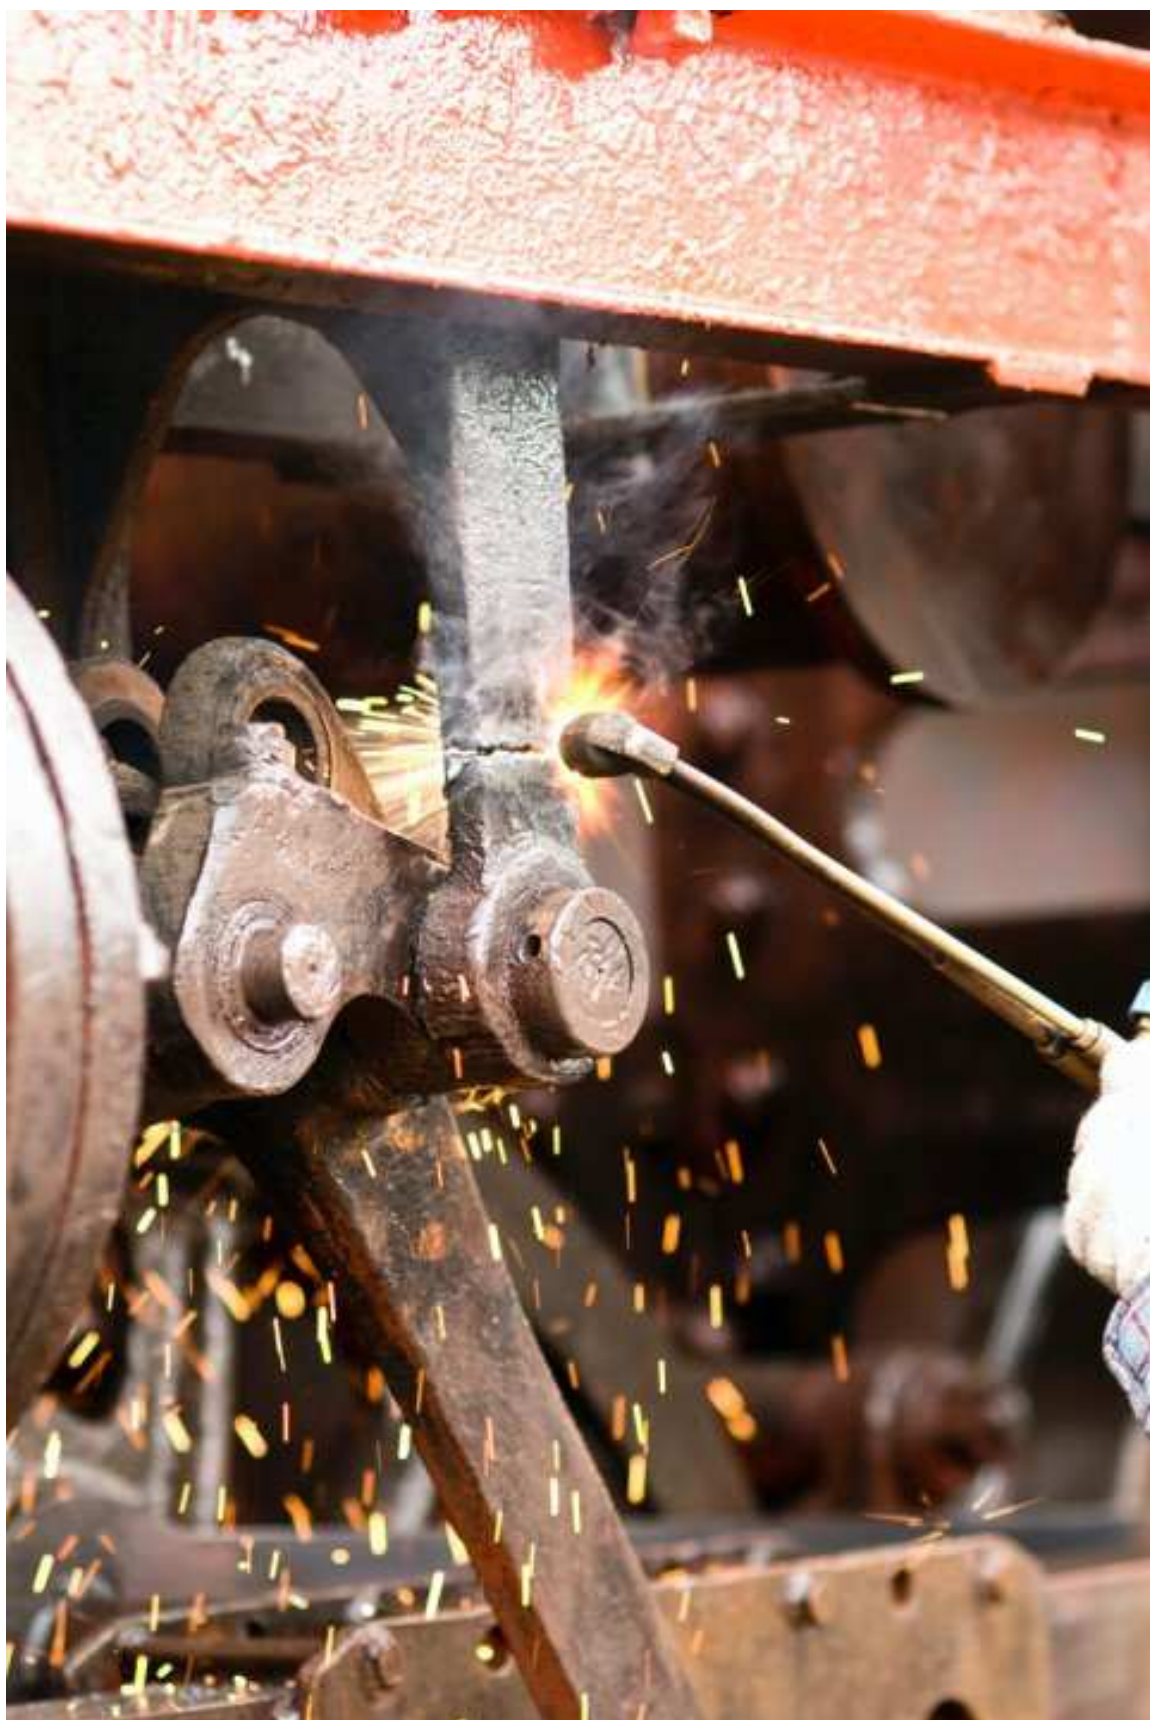
Fot. 3 )Wycinane palnikiem elementy w parowozie Ty2-1035. - marzec 2009 r.

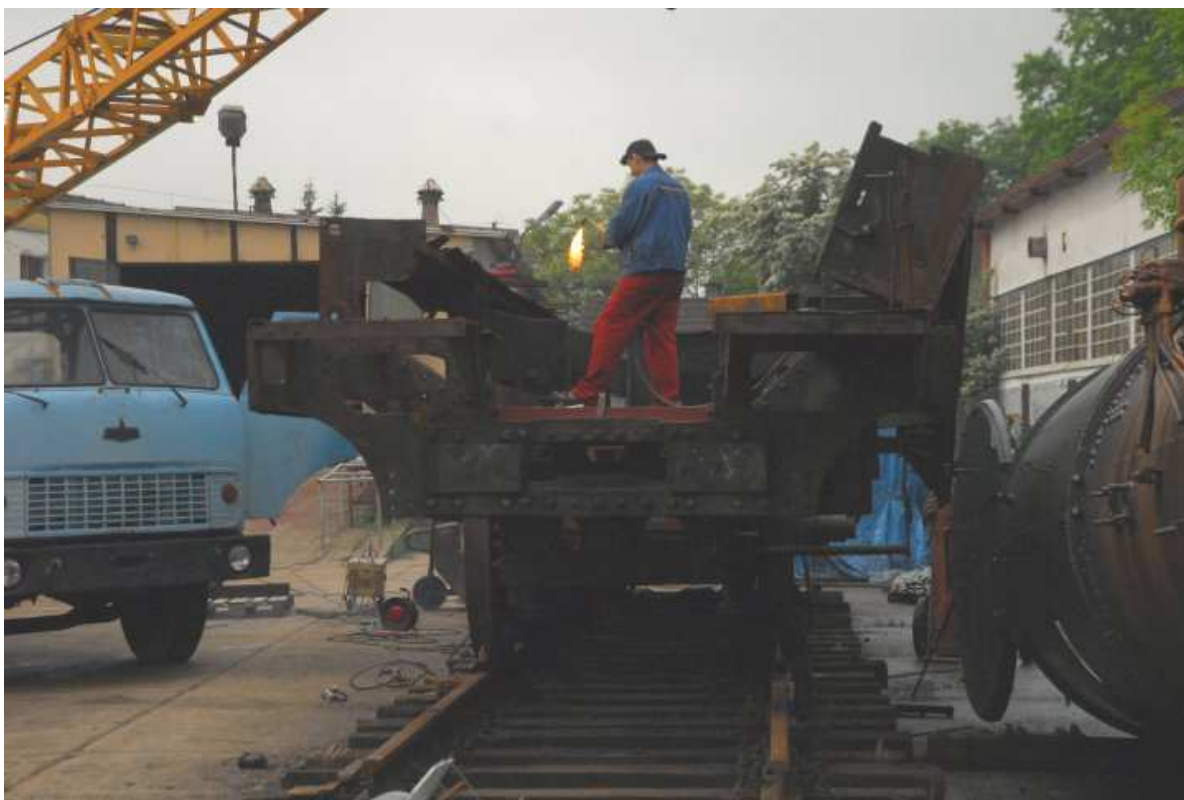
Fot. 4 ) Przykład niszczenia parowozu Ty2-1035. Zdemontowany kocioł parowozu leży po prawej stronie na zdjęciu.

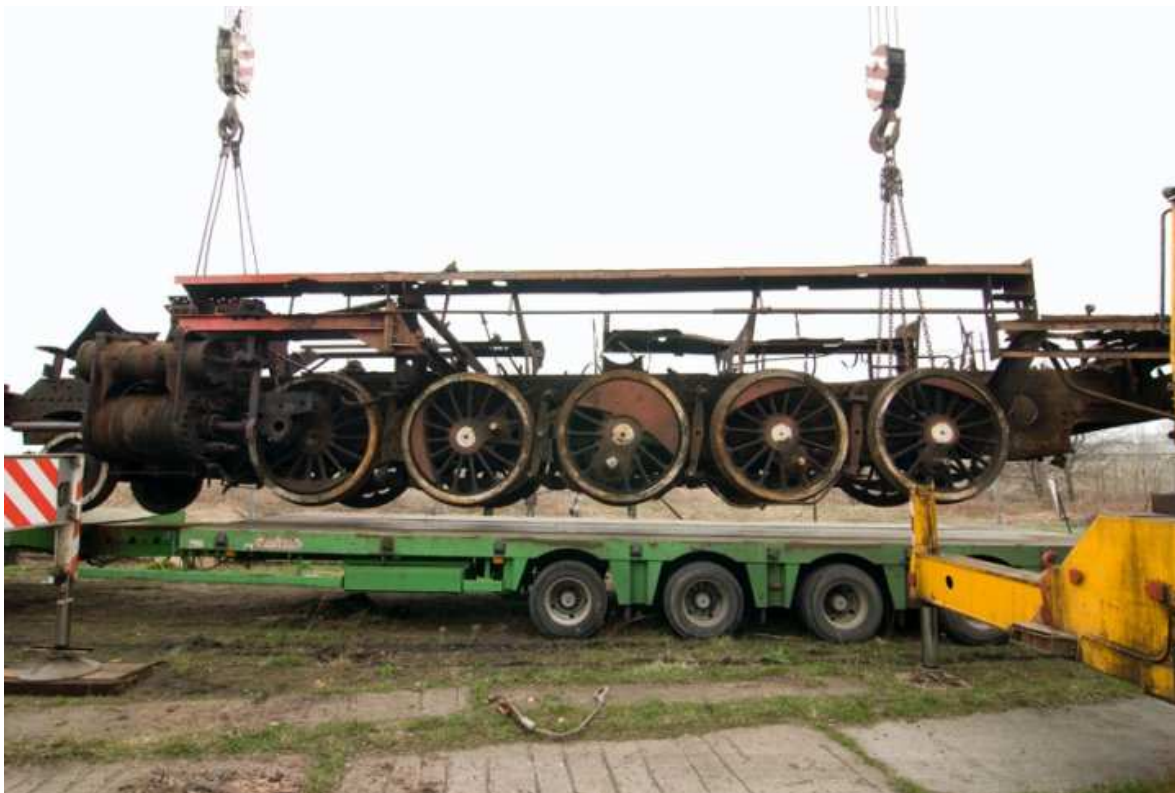
Fot. 5) Ostoja z zestawami kołowymi. Brak wiązarów i korbowodów (całego mechanizmu napędowego parowozu Ty2-1035).

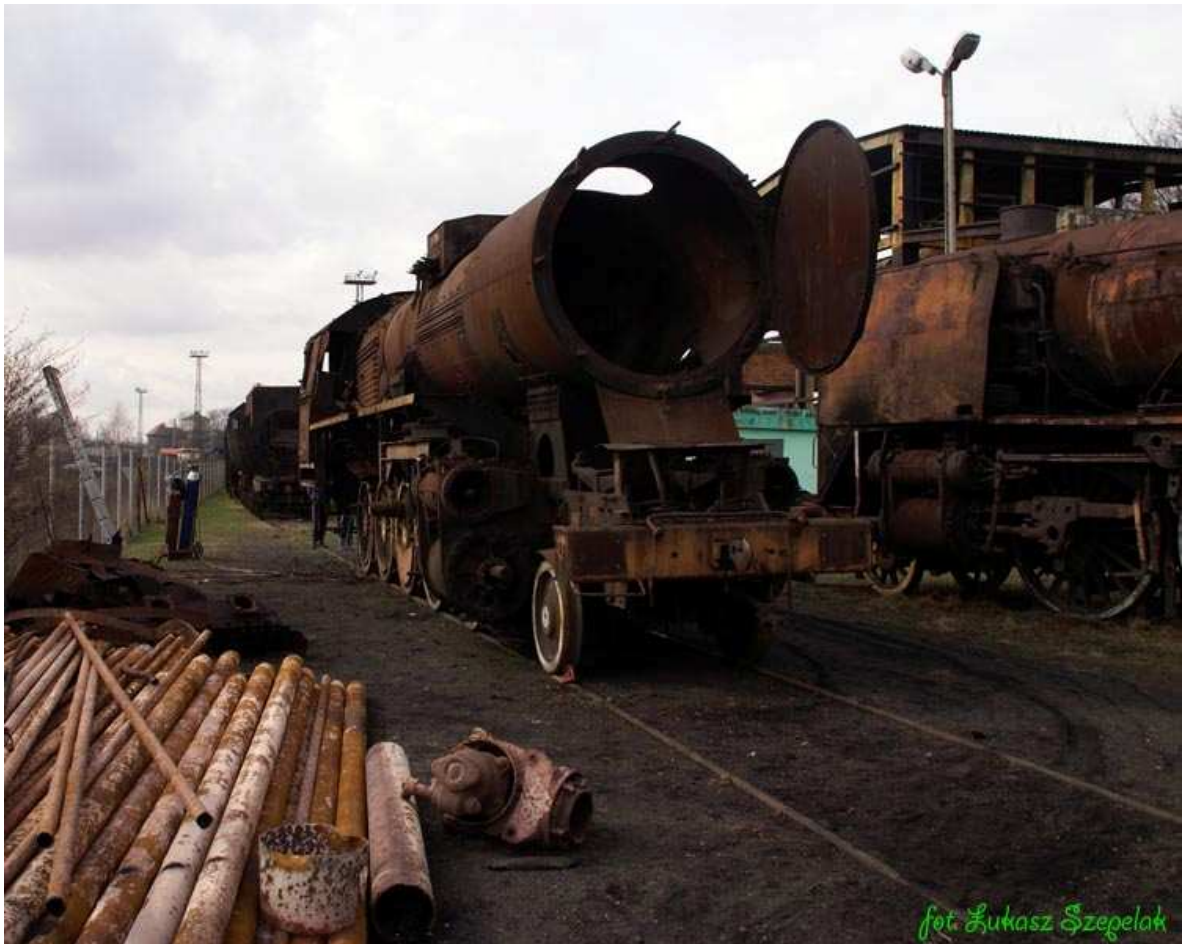
Fot. 6) Parowóz Ty2-1035 na terenie Muzeum Przemysłu i Kolejnictwa na Śląsku w Jaworzynie Śląskiej – marzec 2009 r. Obok parowozu widać wyciągnięte elementy armatury kotła, osprzętu. Te elementy powinny zostać zabezpieczone i zachowane.
